SUR UN CURIEUX GLISSEMENT DE TERRAIN A COURCELLES (*)

par L. CALEMBERT (**)

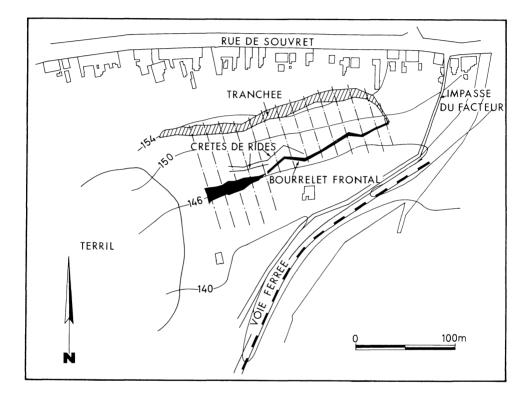
Comme l'indiquent la carte topographique (planchette Charleroi 46/7/1 de la carte du Ministère des Travaux Publics à l'échelle 1/5000°) et la figure jointe, la surface du sol inclinait légèrement du Nord au Sud avec toutefois des pentes un peu plus fortes à l'amont de la zone perturbée. On constate aussi que sauf quelques rides plus accentuées dont les crêtes ont été représentées, et quelques minimes ruptures dans le tapis végétal et la terre arable, la couverture ondulée demeure intacte entre le fossé et le bourrelet frontal.

L'exécution de 14 coupes en travers (voir figure) a permis de calculer avec une précision satisfaisante le volume du fossé amont et le volume des parties renflées à l'aval par rapport à la surface topographique originelle supposée régulière. Les deux estimations se situent entre 900 et 1000 m³ et concordent à 25 m³ près au détriment des protubérances aval. On a donc affaire à un déplacement en masse de faible importance : les matériaux disparus dans le fossé ont été déplacés vers le Sud, suivant la pente du versant, et se retrouvent à peu de distance à l'aval.

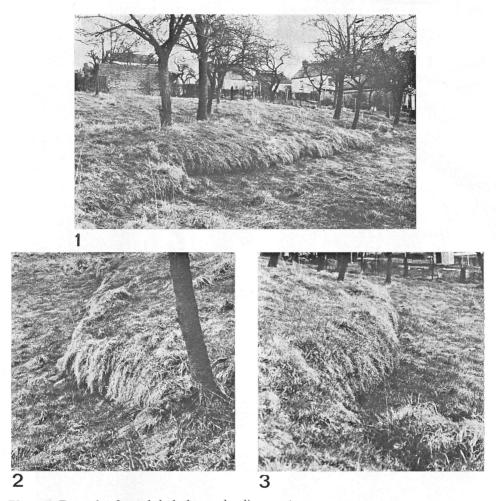
PLANCHE I

Photo 1 Bourrelet frontal de la loupe de glissement.

Photo 2 Bourrelet frontal en direction de l'Ouest.

Photo 3 Bourrelet frontal en direction de l'Est.

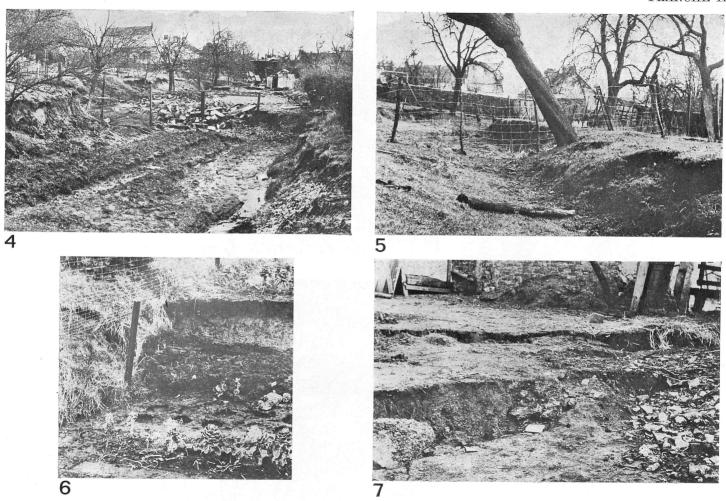
Photo 4 Tranchée d'arrachement à l'amont du glissement.
Photo 5 Bord méridional de la tranchée d'arrachement.
Photo 6 Bord septentrional de la tranchée d'arrachement.
Photo 7 Fracture au bord septentrional de la tranchée d'arrachement dans la partie orientale.
