Liège, Belgique
8-9 Novembre 2018

IMPACT DE LA PRESSION SUR UNE MICRO-FISSURE BIOCICATRISÉE

Mots-clés : réparation, biocicatrisation, fissures, bactéries, pression, mortiers

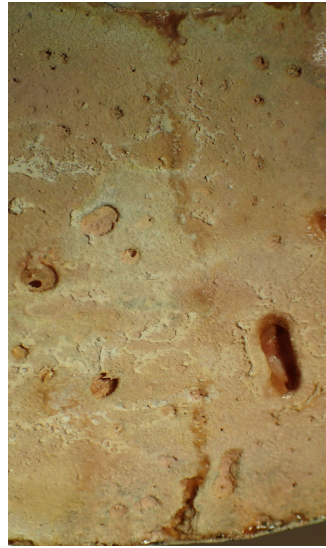
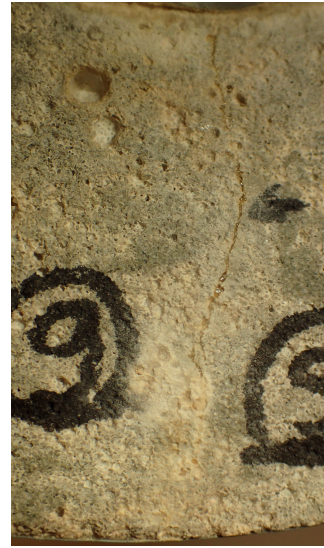
Figure 5. Observations à la loupe binoculaire de la micro-fissure de l'échantillon A avant (a) et après (b) biocorrosion. Micro-fissure sur la face opposée du mortier (c) qui n'a pas été en contact direct avec la suspension bactérienne.

L'échantillon A, dont l'ouverture apparente initiale était de l'ordre de 171 μm , présente un taux apparent de biocicatrisation de 61% avec une ouverture apparente après biocicatrisation de 66 μm . L'échantillon B dont l'ouverture apparente initiale était de l'ordre de 150 μm , présente un taux apparent de biocicatrisation plus élevé (86%) avec une ouverture apparente égale à 22 μm . La micro-fissure de l'échantillon C montre une ouverture apparente après biocicatrisation du même ordre de grandeur que celle de l'échantillon B (30 μm contre 22 μm respectivement pour les échantillons C et B) bien que son ouverture apparente initiale soit plus faible, de l'ordre de 100 μm . L'observation à la loupe binoculaire de l'échantillon A montre que la micro-fissure est bouchée en surface sur presque toute sa longueur, sauf au niveau de la partie la plus externe, qui est partiellement colmatée (Figure 5). Il est également possible d'observer la présence de résidus solides à proximité de l'ouverture de la micro-fissure au niveau de la face non exposée à la suspension bactérienne (Figure 5 – Ech A-c) ; ceci constitue la preuve que la suspension bactérienne a migré dans la micro-fissure à partir de l'ouverture de la face opposée.

La micro-fissure de l'échantillon B semble être totalement colmatée sur toute sa longueur (Figure 6 – Ech B-b). Il en est de même pour l'échantillon C (Figure 6 – Ech C-b). Un remplissage partiel des bulles d'air et autres défauts présents initialement à la surface du mortier a également été observé sur ces échantillons. Pour les échantillons B et C, la micro-fissure ne présente pas d'endroit ayant une ouverture visiblement plus large alors que l'essai de perméabilité à l'air indique que la cicatrisation n'est pas totale.

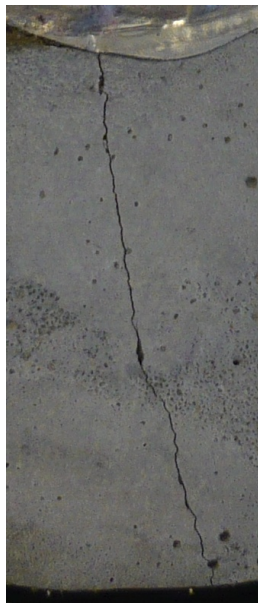
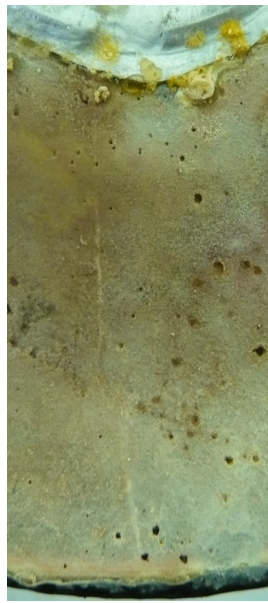
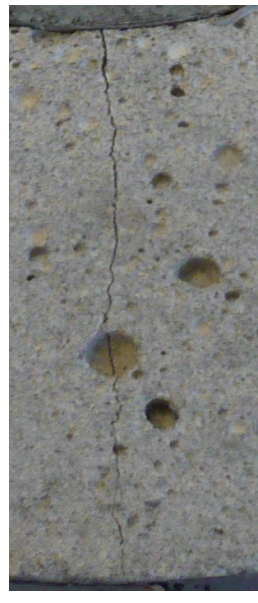
Figure 6. Observations à la loupe binoculaire de la micro-fissure des échantillons B et C avant (a) et après (b) biocorrosion.

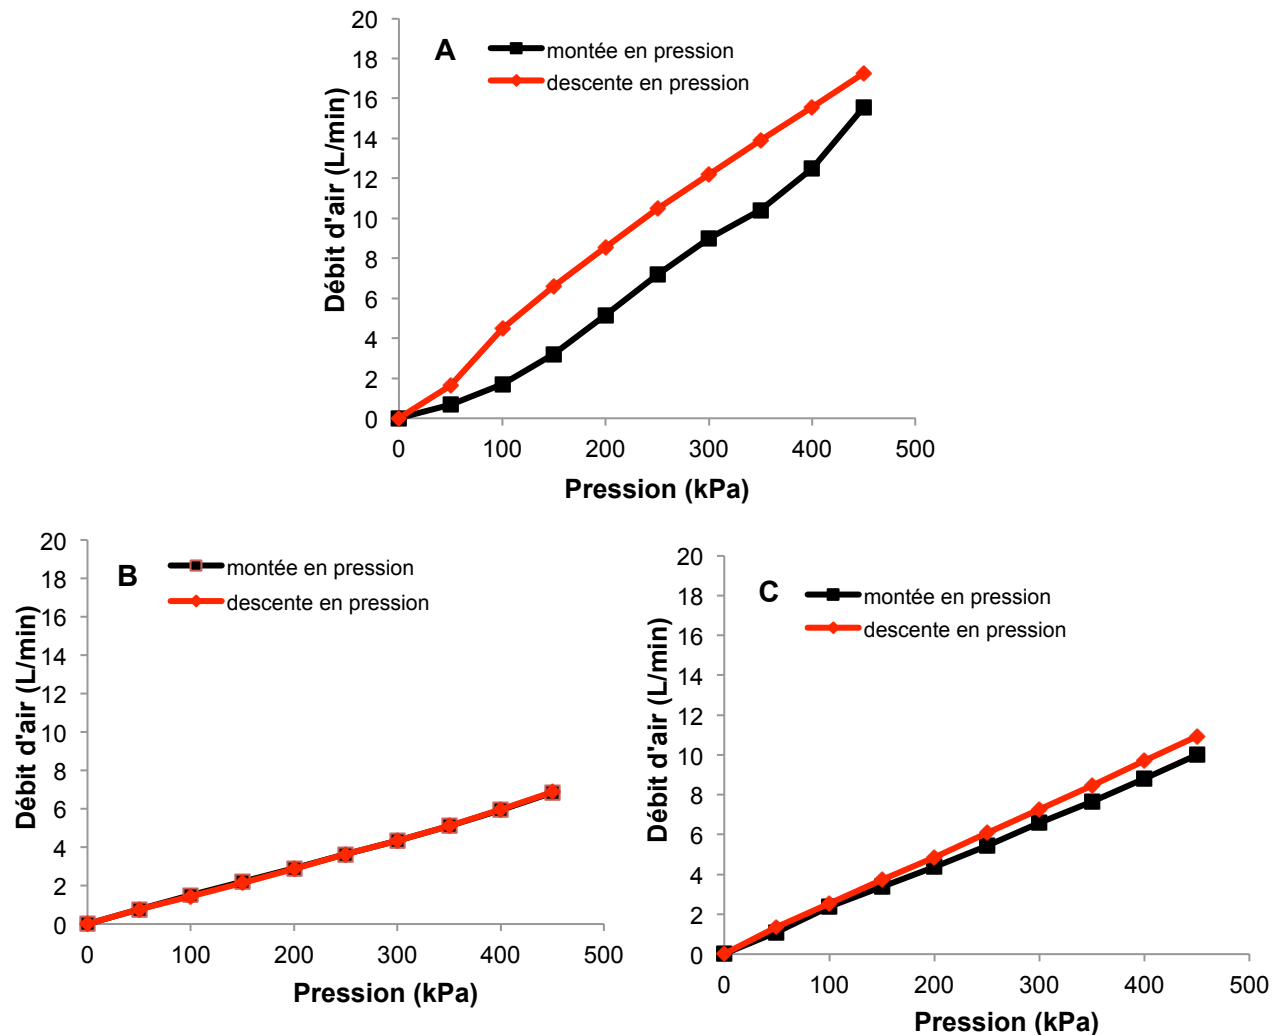
Figure 7. Evolution du débit d'air au sein de la micro-fissure des mortiers A (A), B (B) et C (C) durant le cycle de pression.

Pour les trois mortiers testés, le débit d'air augmente progressivement lorsqu'on applique une pression de plus en plus importante jusqu'à atteindre 450 kPa (Figures 7A, 7B et 7C). Il y a une très bonne proportionnalité du débit d'air en fonction de la pression pour les échantillons B et C aussi bien avec une pression montante que descendante en accord avec la loi du Darcy. Pour l'échantillon A, cette proportionnalité est moins bonne et la partie descendante de pression conduit à des débits d'air supérieurs. De plus, au niveau du palier à 450 kPa, le débit d'air pour l'échantillon A est plus élevé que celui des échantillons B et C (15,6 ; 6,8 et 9.9 L/min respectivement) alors que l'ouverture apparente de l'échantillon A se situe entre celles des échantillons B et C (Tableau 2). Ce résultat anormal pour l'échantillon A est à corréliser avec le retrait du cœur expansif, qui a modifié l'ouverture apparente de la micro-fissure et certainement endommagé la micro-structure au niveau de la micro-fissure libérant ainsi des grains libres, qui se sont déplacés durant le cycle de pression. Le débit d'air entre le début et la fin du palier à 450 KPa a augmenté pour l'échantillon A (Figure 7). Ainsi, l'ouverture apparente du mortier A mesurée après le cycle de pression a augmenté de 10 μm , alors qu'une diminution de 2 et 5 μm après la mise sous pression a été observée pour les échantillons B et C, égale à 2 et 5 μm respectivement (Tableau 2).

Les résultats obtenus avec les échantillons B et C (non altérés lors du retrait du cœur expansif contrairement à l'échantillon A) démontrent que le carbonate de calcium bioprécipité et associée au biofilm n'est quasiment pas endommagée même après avoir été soumis plusieurs heures à un flux d'air ayant une pression de 450 kPa. La cohésion du carbonate de calcium bioprécipité associée au biofilm et l'adhérence de ce mélange aux parois de la micro-fissure sont certainement à l'origine de ce comportement ne conduisant pas à arracher et à désolidariser les produits colmatant la micro-fissure. Toutefois, comme les micro-fissures n'étaient pas totalement colmatées, l'impact mécanique induit par le cycle de pression a peut-être été plus faible que sur une micro-fissure totalement bouchée malgré un maintien de la pression à 450 kPa pendant 18 heures. On ne peut donc pas affirmer que les produits formés dans une micro-fissure entièrement colmatée auraient pu résister à une telle pression. L'épaisseur de colmatage de la micro-fissure en profondeur serait aussi un facteur important de résistance à une telle pression.
